ガリガリ君 E-mail 通信

令和4年10月(第168号)

下水道既設管路耐震技術協会

石川県珠洲(すず)市で地震後の追跡調査を実施しました

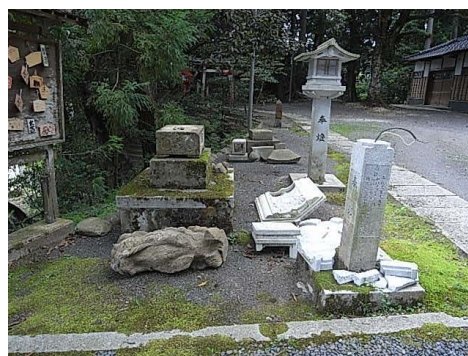
この地震で、市役所の裏手に位置する春日神社では、テレビニュースで放映されましたが石造りの鳥居が倒壊した他、境内にあったほとんどの灯籠が倒れるなどの被害が生じました(写真-3)。

(写真-3) 倒壊した春日神社の灯籠

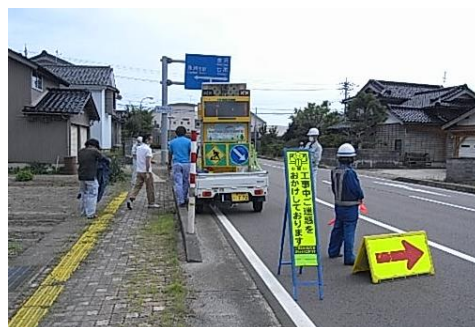
(写真-4) 珠洲市内での調査の様子

調査の結果、管口 2 か所で管の屈曲で生じたと思われるシーリング材の盛り上りを確認し、シーリング材が管の屈曲に追従できていることを検証しました。その他の管口についての異常は認められませんでした。

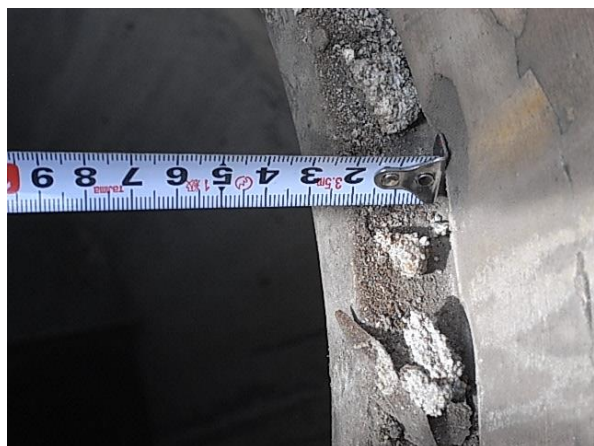
この他にいくつかのマンホールで、マンホールのわずかな浮上によって生じたと思われる蓋周囲の舗装の盛り上がりや縁石のクラック、マンホール側塊のずれや破損がみられ、大きな地震動があったことを物語っていました（写真-5、6）。また、原因は不明ですが管内に堆積物を確認できた管が 2 スパンありました。

(写真-5) 側塊 3 cm のずれ

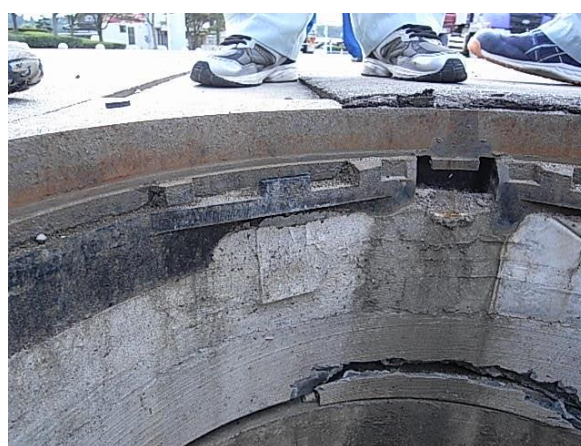
(写真-6) 側塊のずれと継ぎ目の損傷
