## ガリガリ君E-mail 通信

令和5年10月(第180号)

パトロール特集号

下水道既設管路耐震技術協会

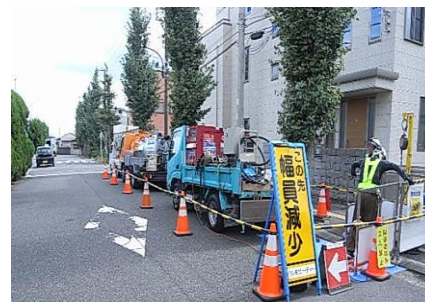
写真-1 横須賀市一発君施工現場

- (1) 実施日：9月22日(金)午後 横須賀市  
26日(火)終日 東京都区部
  - (2) 実施者：横須賀市 事務局 2名  
区 部 品質確保委員会委員 2名  
事務局 2名
  - (3) 実施箇所：横須賀市の1か所、区部の4か所の耐震  
工事の現場を対象にパトロールしました。
- ① 施工場所：横須賀市深田台  
工事内容：耐震一発くん  
1号人孔の耐震ゴムリング設置工

実施結果：横須賀文化会館脇の市道の片側1車線を使っての作業。普段は交通量が少なく清閑な住宅街ですが、会館でイベント開催時には交通量が多くなるため、事前にイベントの無い時間帯を調整しての作業でした。作業帯の設置状況や作業帯内の整理整頓、安全管理体制等作業状況は良好でした(写真-1)。また、工事箇所が散在するため、工事看板を住民の方の利用頻度の高い場所に設置する工夫もされていました(写真-2)。

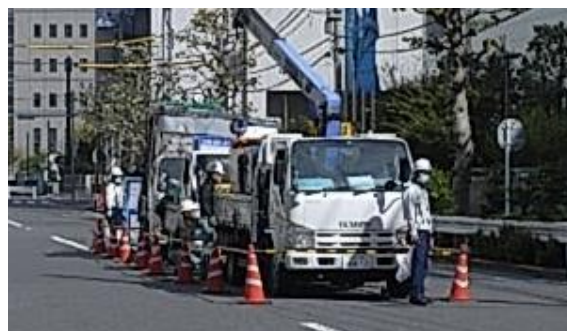
写真-3 江東区塩浜二丁目作業状況

② 施工場所：江東区塩浜二丁目

工事内容：既設人孔耐震化工法 HPφ500 管口切削工

実施結果：倉庫街の中の幅員の広い道路中央付近での作業。普段は大型車が路上駐車し作業できないため、倉庫街休業日の交通量が少ない曜日での作業でした。作業帯の設置状況や作業帯内の整理整頓、安全管理体制等作業状況は良好でした(写真-3)。また、既に作業を終えている上流側の2人孔で工事の出来形を点検し、設計通りに仕上がっていることを確認しました(写真-4)。

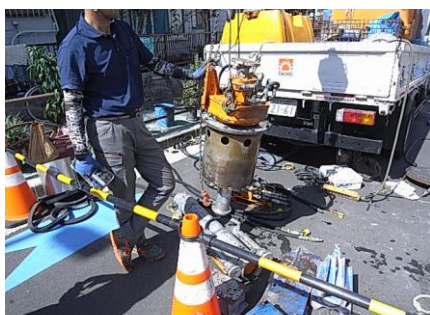
写真-5 江東区潮見一丁目切削機搬入作業

③ 施工場所：江東区潮見一丁目

工事内容：既設人孔耐震化工法 管口切削工

実施結果：事前通告なしでパトロールした現場です。下水道局潮見ポンプ所前の幅員の広い区道で、交通量は少ない現場でした。作業帯の設置状況や整理整頓、安全管理体制等良好でした。また、既に作業を終えている上流人孔で工事の出来形を点検し、設計通りに仕上がっていることを確認しました(写真-5、6)。

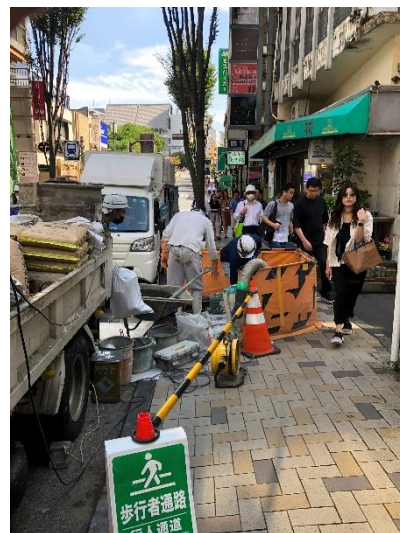
写真-7 歩行者の絶えない神楽坂での作業

## ④ 施工場所：新宿区神楽坂一丁目

工事内容：既設人孔耐震化工法 吸収ゴムブロック設置及びインバート築造工

実施結果：本現場も事前通告なしでパトロールしました。神楽坂商店街の飯田橋側登り口付近の歩道上会合人孔の耐震化現場です。都内でも有数の繁華街で、隣接する東京理科大学の学生の通行など、一日中人通りの絶えない狭い道路で、パトロールはお昼前の特に歩行者の多い時間帯でした。

歩行者通路や自動車交通を確保するため、作業帯もギリギリの条件での設置で、非常に厳しい施工環境でしたが、歩行者に対する安全にも十分に配慮しており、設置状況や整理整頓、安全管理体制等良好でした。この現場でも工事の出来形点検を行う予定でしたが、歩行者が多く人孔蓋の開閉ができないため出来形確認はできませんでした(写真-7)。

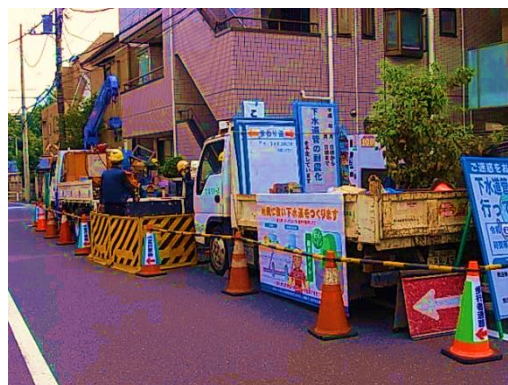
写真-8 板橋区志村一丁目施工状況

## ⑤ 施工場所：板橋区志村一丁目

工事内容：既設人孔耐震化工法 HPφ250 管口切削

実施結果：住宅街に立地する宗教施設からの排水を受ける管の耐震化で、歩行者や道路交通が少なく作業しやすい環境です。

**施工**箇所が区内16町に散在しているとともに、フオートレスの工事も4か所含まれており、移動に時間を要する工事内容となっていますが、本現場については、作業状況、安全管理状況等問題ありませんでした(写真-8)。

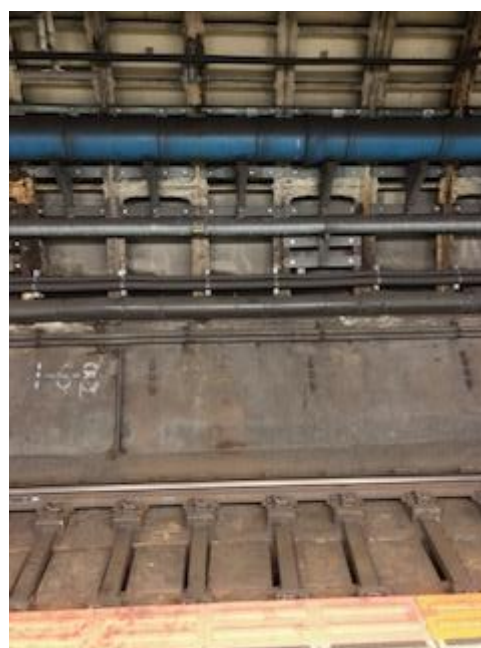
写真-8 新橋駅横須賀線地下ホームから見た送水管(水色)

JR 総武快速線・横須賀線を利用されている方は、両国駅から東京地下駅間の総武トンネル、東京地下駅から品川駅間の東京トンネルの線路脇に、水色のφ350のダクタイル鋳鉄管がセ

グメントに添架されているのに気が付かれたでしょうか。4月号で書いたように、地下水の汲上規制で地下水位が30mも上昇した結果、建設当初地下水位より浅かったトンネルが地下水中に没する形になりました。シールド工法で建設されたトンネルはセグメント間のシールの設置などの漏水対策をしていなかったため、トンネル内への湧水量が年々地下水位の上昇と共に増加し、日量4,500立米を超える大量の湧水が発生する事態となりました。当初、総武トンネル内の湧水については、馬喰町、銭瓶の2つのJR排水所から、公共下水道に排水されていましたが、湧水は汚水扱いのため下水道使用料が課せられていました(年間3億円)。この下水道料金負担がJRの大きな課題となっていました。ちょうどその頃、東京都では水循環マスタープランを策定し、地下水や下水処理水の利活用を図っており、JR東日本との協議の結果、当時悪臭苦情や水質汚染が問題となっていた品川区を流れる立会川へ、総武トンネルの湧水を河川浄化用水として送水する協定が結ばれました。総武トンネル内の湧水は新設された新銭瓶排水所に集められ、総武トンネルやその先の東京トンネル内に敷設する送水管で品川駅まで圧送され、品川駅からは地上部の埋設管で立会川まで送水されることになりました。管路施設延長は約12.3km、事業費は30億円を要する計画でしたが、年に3億円の下水道料金を払うことを考えると、10年で元が取れる計算でした。こうして工事は平成13~14年の2カ年で施工され、立会川への送水が開始された結果、立会川の水質は大幅に改善され、大量のボウが水面を覆いつくすほど遡上して大きな話題となりました。

このように、総武・横須賀地下トンネルに添架されている送水管、普段見過ごしている管ですが、下水道事業と大きく関わっておりますので、今度目に着いた折には、是非一度このような生い立ちに思いを巡らして見てください(写真-8)。

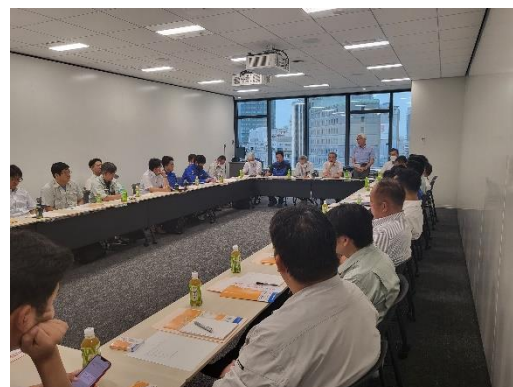
写真-9 施工担当者会議

9月15日(金)、コロナの影響で開催できなかった施工担当者会議を4年ぶりに開催しました。本会議は、3工法の施工上の問題点や改善点、工夫している点などについて、現場の実務担当者が意見や事例を出し合い、情報の共有化を図るとともに、協会への要望や協会からの連絡を行うことで、現場の改善や施工法・装置の改良を行うことを目的に、継続的に開催されてきました。今回は都内の28社29名の協会員が出席し、最近の現場における問題点等、盛んな意見交換が行われました(写真-9)。
