ガリガリ君 E-mail 通信

令和4年7月(第165号)

下水道既設管路耐震技術協会

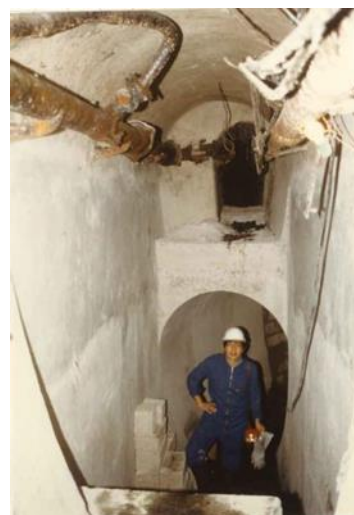
写真-1 新旧の下水道管

写真-1は再構築工事中の現場の様子です。上段に見えるのが古い下水道管で、下段の大きな管が新たに建設されている管です。古い管はこのように管径は小さいのですが、中水管や水道管は敷設されています。一方、下段は新設管で最初にご紹介した規格通りの断面を持っています。

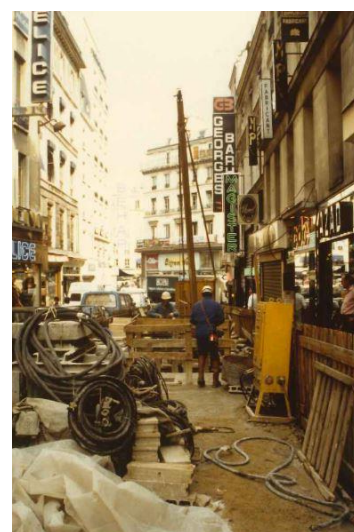
写真-2 更新工事の現場

写真-2はパリの中心部のブティックが軒を連ねる通りで行われている下水道工事現場の様子です。幅6mほどの一方通行路の半分を長期間完全に占用して工事が行われており、ただでさえ激しい交通渋滞に拍車をかけていますが、この数百メートルの区間の工事に3年をかけているとのこと。現場内もかなり乱雑な状況で、また地盤条件が良く埋設が浅いこともありますが、掘削にあたって山留がされておらず、日本の現場と比べ、安全意識がかなり違うことを感じます。

このように、全体に下水道管の埋設が浅いため、特に観光客を乗せた大型バスの往来の激しい道路に埋設された管の損傷が激しく、その補修工事が盛んにおこなわれています。
