ガリガリ君 E-mail 通信

令和6年2月(第184号)

能登半島地震特集号

下水道既設管路耐震技術協会

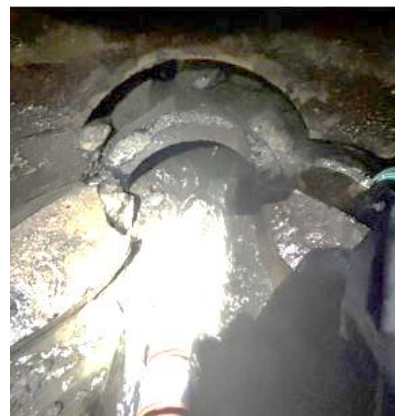
写真-1 管口の突出被害状況
場所-不明(国土交通省 能登地震 取組み状況報告書より)

1月27日の石川県の発表では、奥能登地区の下水道管について、全体の77%にあたる320kmの点検が終了し、そのうちの71%が被災しているとのことで、今後復旧に多くに時間を要すると思われます(写真-1)。

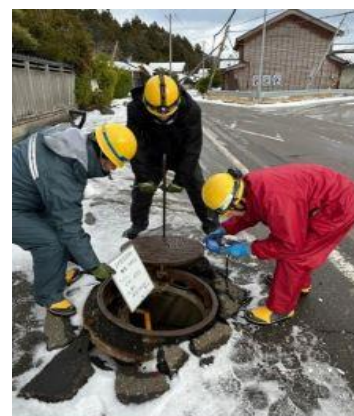
写真-2 マンホール浮上被害
場所-珠洲市(国土交通省能登地震取組み状況報告書より)

本協会の3工法についてですが、今回の地震で揺れの激しかった石川、富山の両県では、これまでに石川県内では県の流域下水道の他、14の市町で「既設人孔耐震化工法」1346人孔、フロートレス工法748人孔を施工しております。特に震源に近く震度6弱以上の揺れがあり下水道施設被害が大きいと思われる輪島市、珠洲市などの7市町のうち、本協会工法の施工実績のあるのは珠洲市、穴水町、中能登町の3市町で、今のところ詳しい状況はつかめておりません。このうち一昨年に追跡調査した珠洲市では、多くのマンホールの浮上被害が生じているようです(写真-2)。珠洲市では「既設人孔耐震化工法」の施工を令和3年度より継続的に行っており、今年度も工事を1月から始める矢先の地震の発生となりました。また、残念ながら浮上抑制工法である「フロートレス工法」は施工されておりました。
