# ガリガリ君E-mail 通信

令和6年4月(第186号)

下水道既設管路耐震技術協会

## ○ 令和5年度2回目のパトロールを実施しました

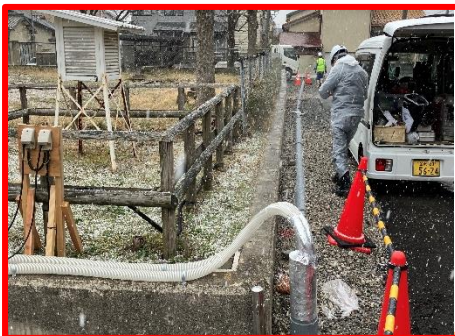
・表紙の写真は、金沢市における仮設下水道管の設置状況写真です。この一帯は海岸に近い砂質地盤で、地震により地盤の液状化が生じています。一帯のマンホールには、ガリガリ君による管口耐震とフロートレスによる浮上抑制対策が講じられているため浮上被害はありませんでしたが、途中の下水道管の損傷により流下機能が失われていて、滞水のため確認できない管口があります。現在は水道管と同じように下水管を地上に仮配管し、下水管が生きている下流のマンホールまでポンプ圧送している状況です。このような下水をポンプ圧送している状況が各市町で見られます。

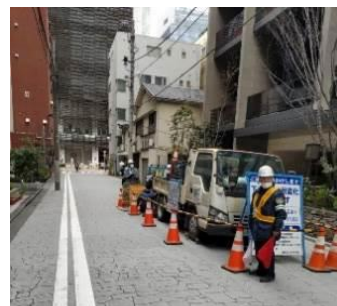
写真-1 作業状況

実施結果：マンションが立ち並び田町駅前の静かな地域で、幅員6mの車道部の片側1車線に作業帯を設置し、交通誘導員2名で対応していました(写真-1)。安全掲示板、KY活動が判りやすく掲示されており、整理、整頓された良好な現場でした。また、既に施工を終えている上流側の1人孔で工事の出来形(シーリング材)を点検し、設計通りに施工されていることを確認しました(写真-2)。

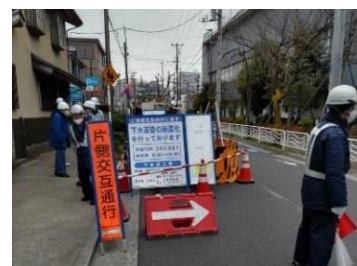
写真-3 作業状況

実施結果：大江戸高校前の、歩車道区分がある交通量の多い車道の1車線に作業帯を設置して片側交互通行とし、交通誘導員3名で対応していました(写真-3)。東京都のキャラクター「アース君」を利用した耐震工事の看板を掲示して、地元への工事PRに努めていました(写真-4)。現場は整理・整頓されており、作業状況、安全管理状況等も良好でした。
